## 「アパセラムーC」シリーズ

# APACERAM<sup>®</sup>

### バーホール／キーホールボタン

アパセラム-C1,C4,C5

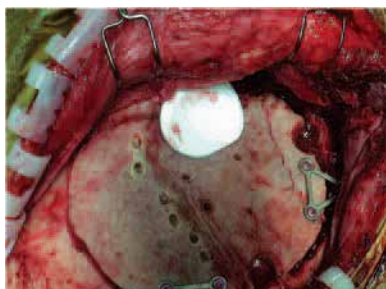
図1: キーホールボタン使用中写真

前頭側頭開頭においてキーホールボタン使用群(30例) 図1、図2と未使用群(25例) (図3)の術後6ヶ月後のこめかみ部の陥没(図3の青色部分)の最大値(陥没値)をCTで計測しそれぞれを比較した。

こめかみ部の陥没値はキーホールボタン使用群で未使用群に比べて有意に少なかった。(P<0.05)。無症状の未破裂動脈瘤患者などに対し前頭側頭開頭術を施行した際には、術後の美容が最も大きな悩みとなることがあるが、キーホールボタンは美容上有用であると考えられた。
